相模原商工会議所 様

相模原商工会議所会館
本館棟 + 外部倉庫 + 外廊下及び車寄
アスベスト調査
建材分析結果報告書

2025年10月

ユーロフィン日本総研株式会社

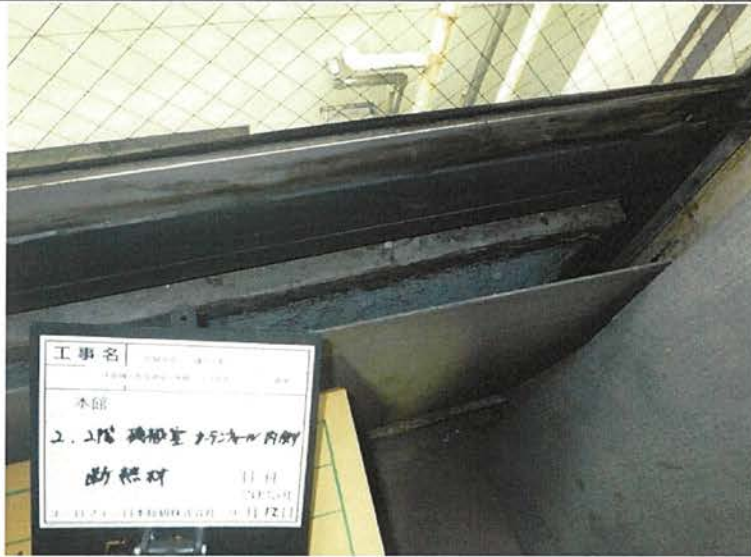
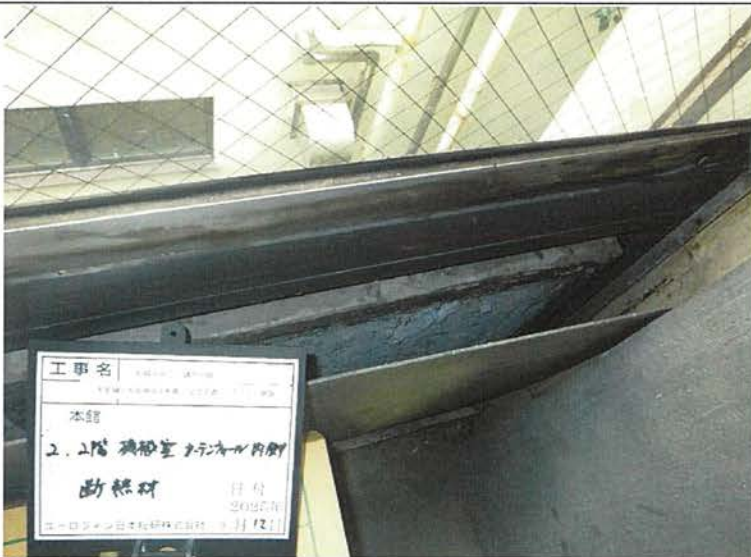
吹付材

看板誤記
誤：断熱材
正：吹付材

試料名称	吹付材		
採取場所	2.2階 機械室 カーテンウォール内側		
採取年月日	2025年9月12日		
分析方法	定性分析 JIS A 1481-1:2016		
分析結果			
定性分析			検出の有無
層	外観色	層割合	推定含有率
1	青	100%	Amo(0.1%-5%),Cro(5%-50%)
-	-	-	-
-	-	-	-
-	-	-	-
-	-	-	-
			Amo 検出
			Cro 検出
			-
偏光顕微鏡写真			
アスベスト	伸長の符号		屈折率
アモサイト

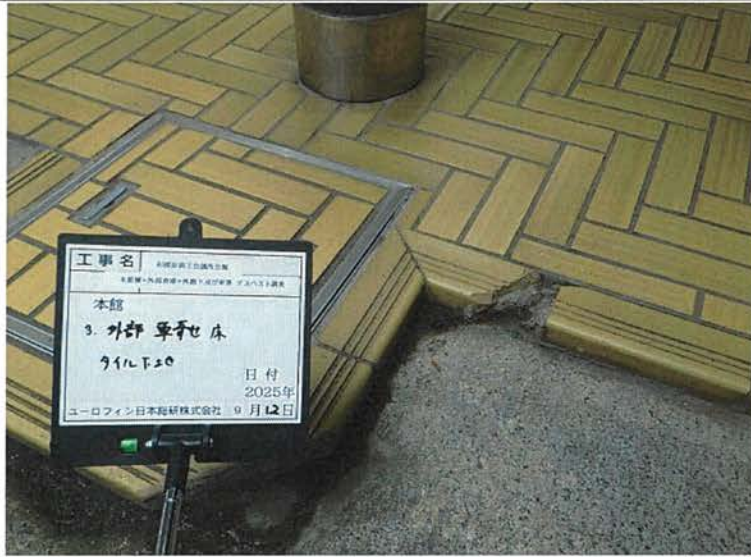
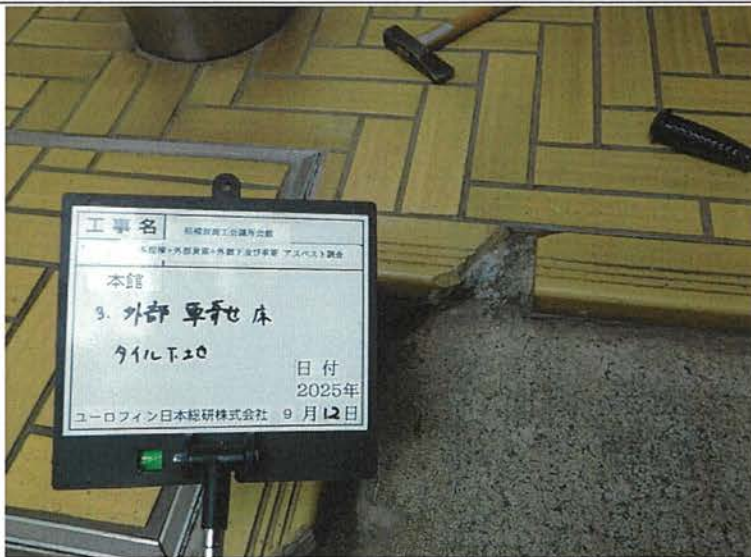
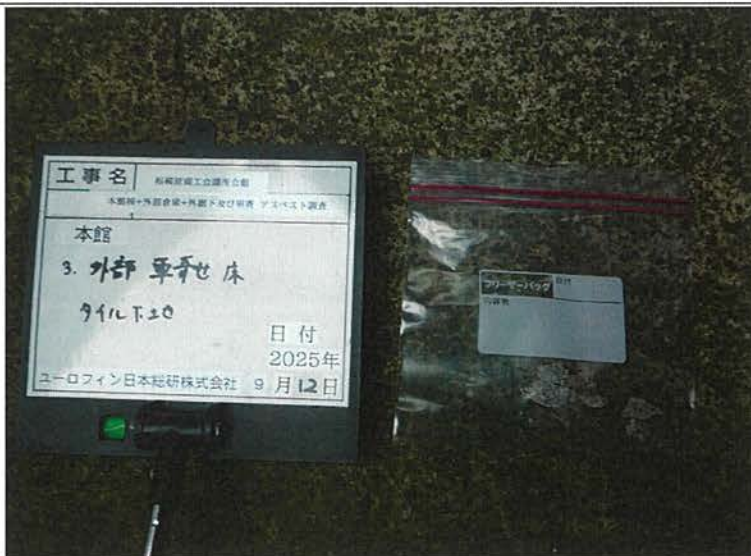
タイル下地

試料名称	タイル下地		
採取場所	3.外部 車寄せ 床		
採取年月日	2025年9月12日		
分析方法	定性分析 JIS A 1481-1:2016		
分析結果			
定性分析			検出の有無
層	外観色	層割合	推定含有率
1	ライトグレー	100%	-
-	-	-	-
-	-	-	-
-	-	-	-
-	-	-	-
			不検出
偏光顕微鏡写真			
伸長の符号			
不検出			
備考)

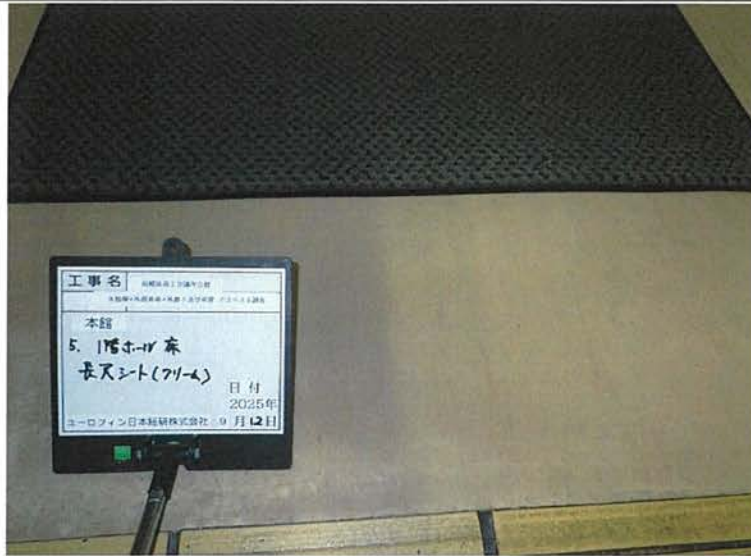
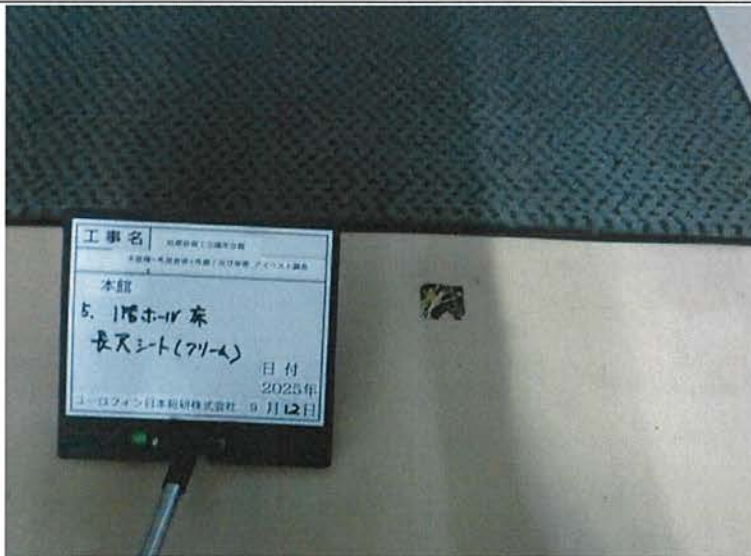
長尺シート(クリーム)

試料名称	長尺シート(クリーム)		
採取場所	5.1階 ホール 床		
採取年月日	2025年9月12日		
分析方法	定性分析 JIS A 1481-1:2016		
分析結果			
定性分析			検出の有無
層	外観色	層割合	推定含有率
1	乳白色	70%	-
2	ベージュ	10%	-
3	乳白色	10%	Chr(0.1%-5%)
4	黒	10%	-
-	-	-	-
偏光顕微鏡写真			
アスベスト	伸長の符号		屈折率
クリソタイル

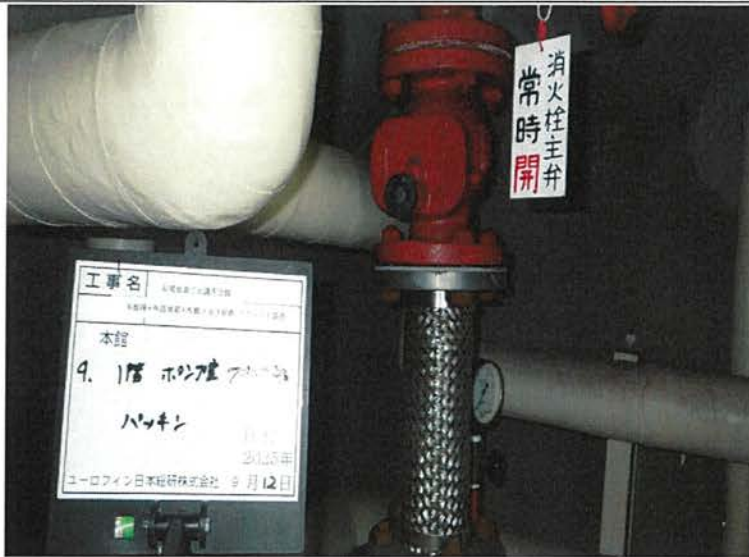
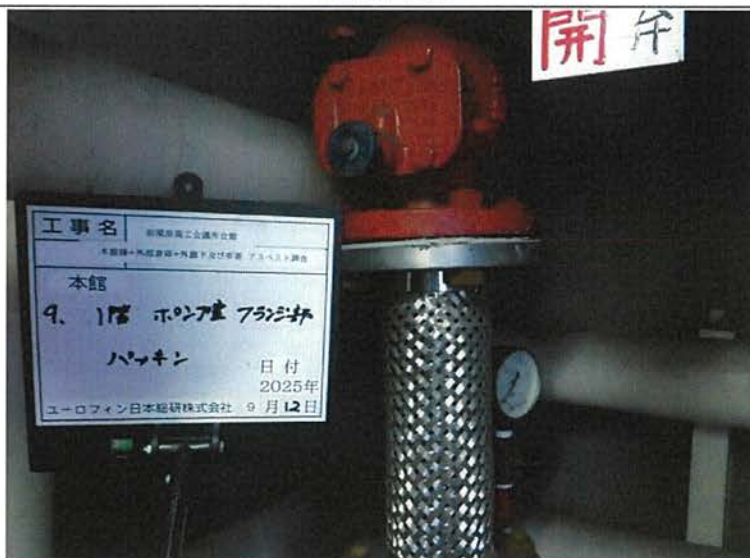
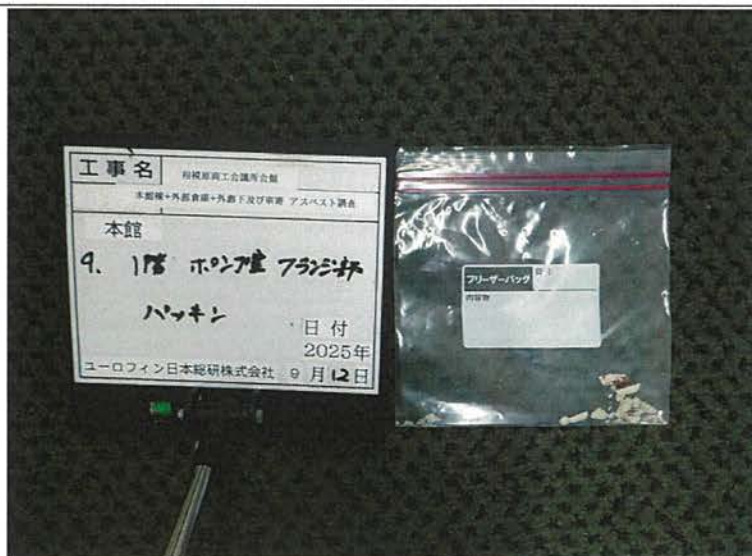
パッキン

試料名称	パッキン		
採取場所	9.1階 ポンプ室 フランジ部		
採取年月日	2025年9月12日		
分析方法	定性分析 JIS A 1481-1:2016		
分析結果			
定性分析			検出の有無
層	外観色	層割合	推定含有率
1	赤	5%	-
2	白	95%	Chr(5%-50%)
-	-	-	-
-	-	-	-
-	-	-	-
			定量分析
			Chr 検出
偏光顕微鏡写真			
アスベスト	伸長の符号		屈折率
クリソタイル

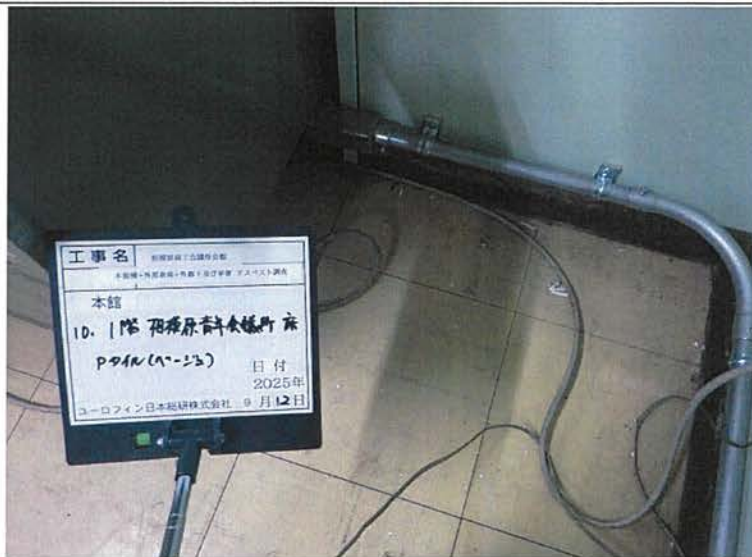
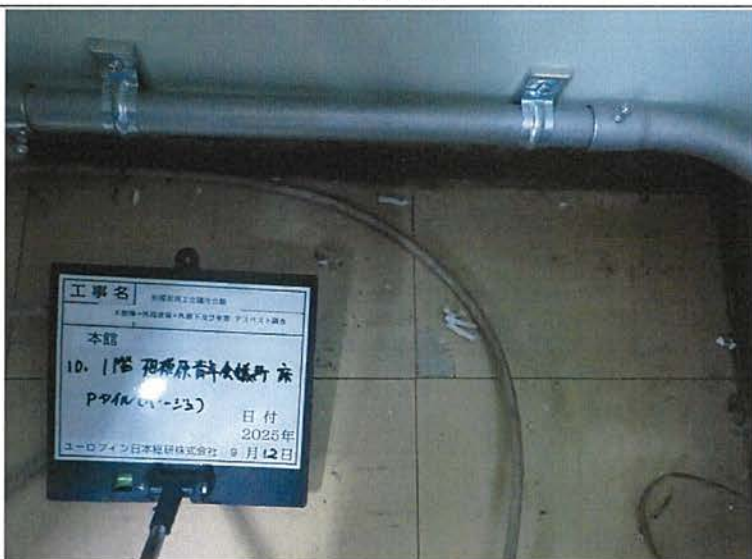
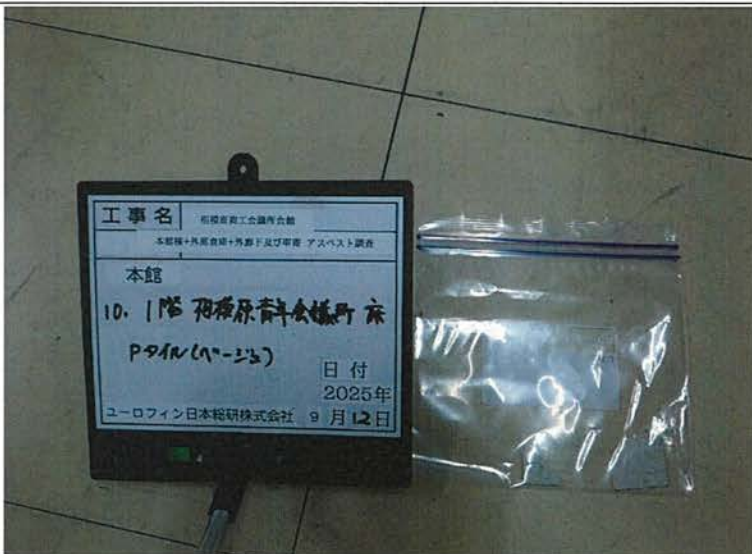
10.1階 相模原青年会議所 床

No.	試料名		鉱物種	推定含有率	層	外観色	検出の有無	レベル
	採取場所							
01Z -009	パッキン		クリソタイル	5%-50%	1	赤	不検出	3
	9.1階 ポンプ室 フランジ部				2	白	検出	
					-	-	-	
					-	-	-	
					-	-	-	
01Z -010	Pタイル(ベージュ)		クリソタイル	0.1%-5%	1	ベージュ	検出	3

Pタイル(ベージュ)

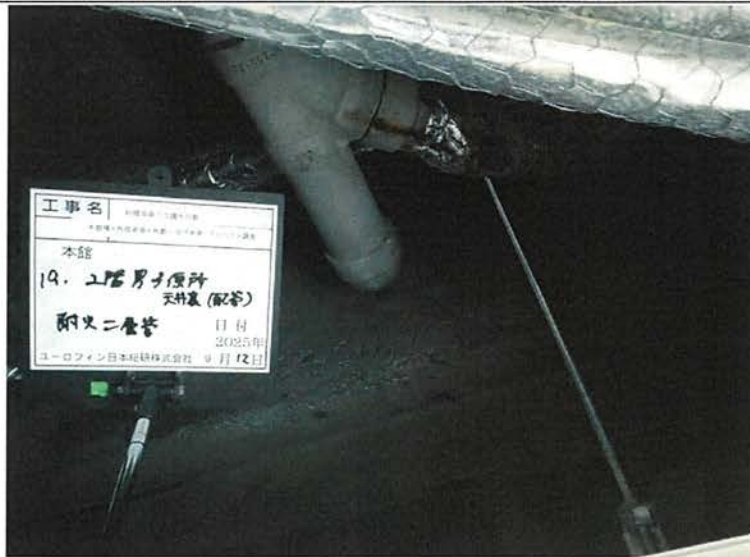
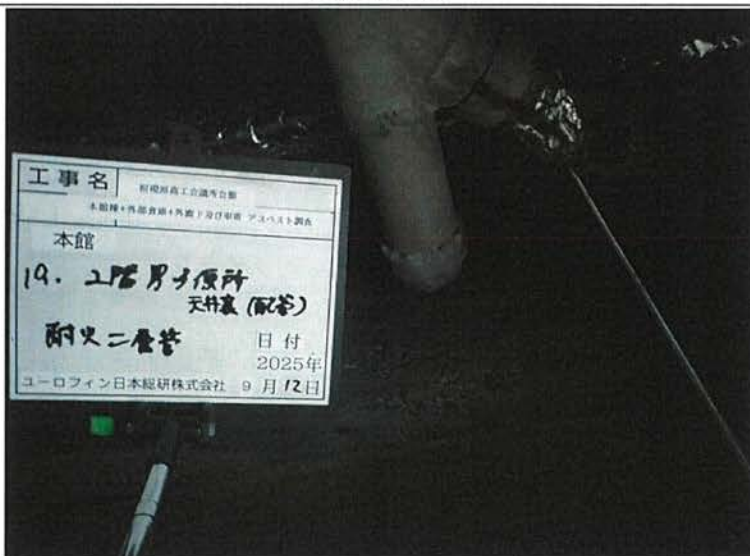
19.2階 男子便所 天井裏(配管)

No.	試料名 採取場所		鉱物種	推定含有率	層	外観色	検出の有無	レベル	
01Z -018	ソフト巾木(黒)		不検出	-	1	黒	不検出	-	
					2	白			
					-	-			
					-	-			
					-	-			
18.2階 相模原事務用品組合 巾木									
01Z -019	耐火二層管		クリソタイル	5%-50%	1	ライトグレー	検出	3

耐火二層管

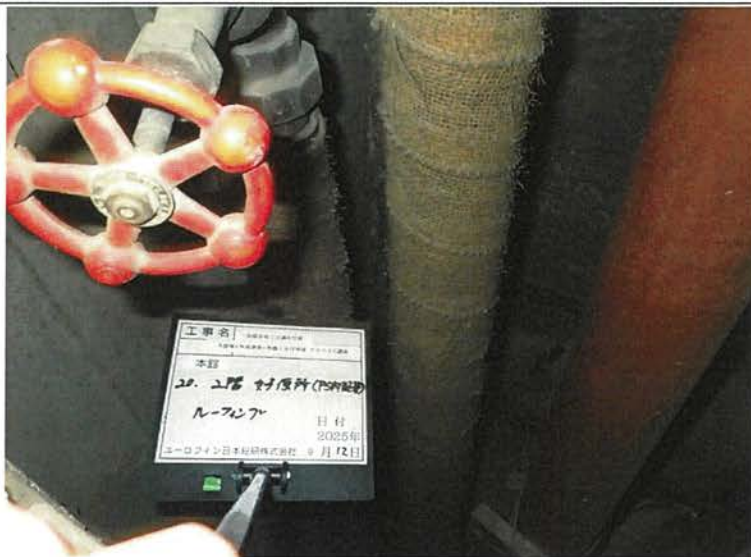
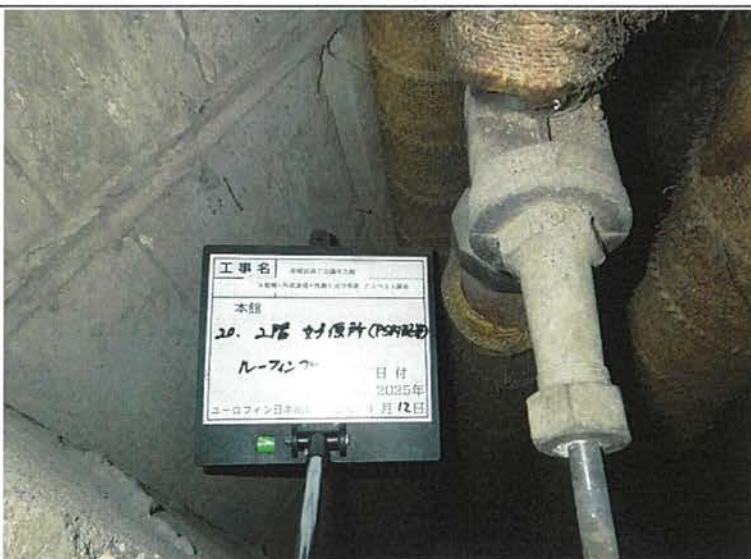
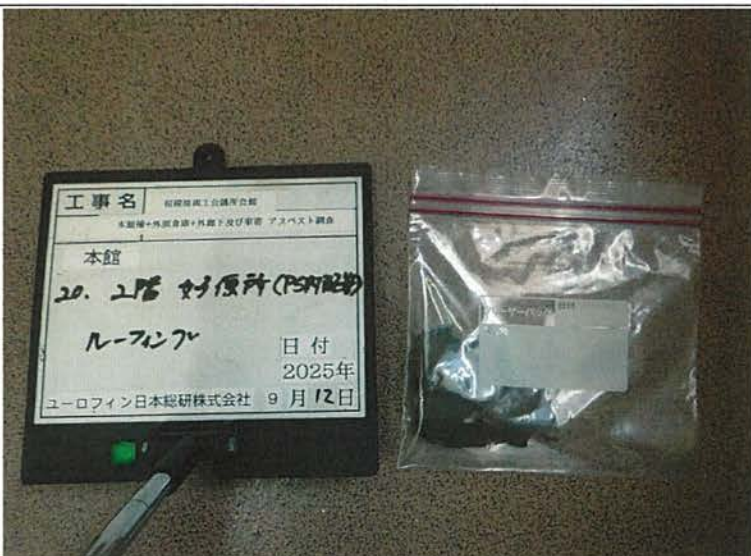
20.2階 女子便所 PS内(配管)

-	-	-		
					-	-	-		
					-	-	-		
					-	-	-		
19.2階 男子便所 天井裏(配管)									
01Z -020	ルーフィング		アクチノライト	0.1%-5%	1	黒	検出	3	
					2	ベージュ	不検出		
					-	-	-		
					-	-	-

ルーフィング

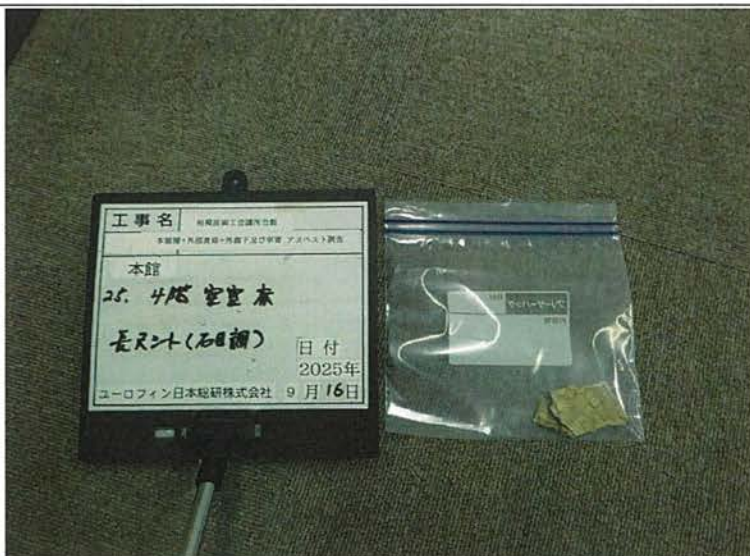
24.3階 北条論税理士事務所 床									
01Z -025	長尺シート(石目調)		クリソタイル	5%-50%	1	ベージュ	不検出	3	
					2	白	検出		
					3	黒	不検出		
					-	-	-		
					-	-	-		
25.4階 空室 床									
01Z -026	ソフト巾木		不検出	-	1	ベージュ	不検出	-	
					2	ライトグレー			
					3	白

長尺シート(石目調)
